### 1. 熊本地震の概要と特徴

## 2. 被害状況・被害要因等の分析

### (3) 木造建築物の被害の特徴と要因

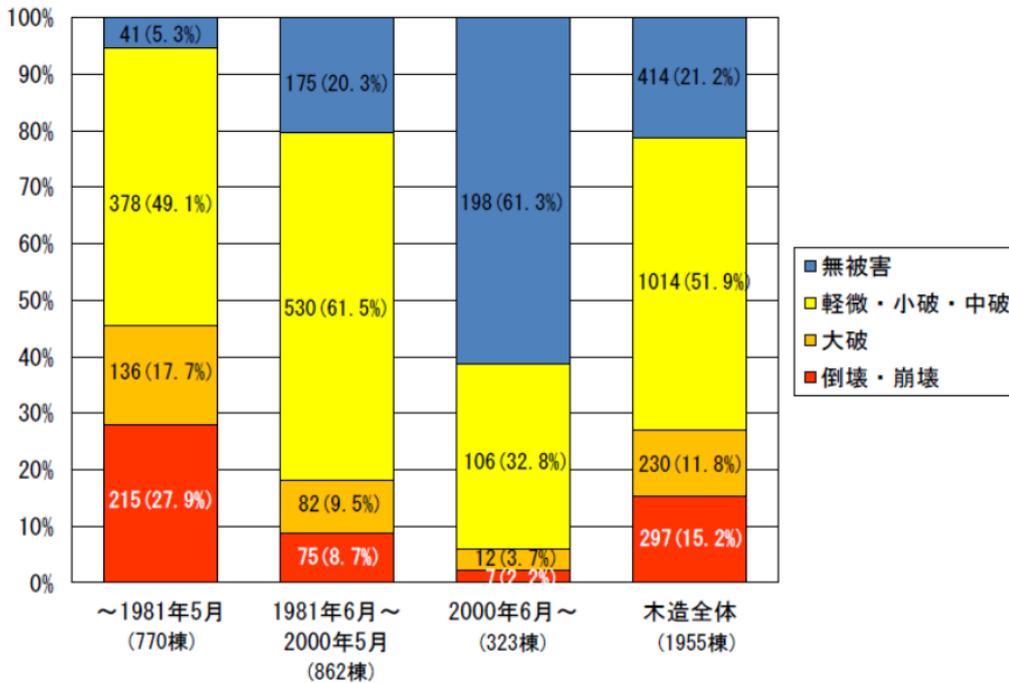
(図1) 木造建築物の建築時期別被害状況 (益城町中心部)

益城町中心部における悉皆調査によれば、1981年5月までの旧耐震基準の木造住宅の被害率が顕著に大きい（倒壊・崩壊率27.9%）。1981年6月の新耐震基準導入以降では、2000年6月の接合部等の基準の明確化（2000年基準）以降の木造住宅の被害率（同2.2%）が、それ以前（昭和56年基準）の被害率（同8.7%）と比較して小さい（図1参照）。

2000年6月以降の木造住宅は、7棟倒壊しているが、うち3棟については接合部仕様の不十分、1棟については敷地の崩壊・基礎の傾斜等が確認された。しかし、残り3棟については明確な被害要因が確認できず、「震源や地盤の特性に起因して局所的に大きな地震動が作用した可能性が考えられる」としている。

- ① 旧耐震基準の木造建築物については、新耐震基準導入以降と比較して顕著に高い倒壊率であった。新耐震基準は、旧耐震基準と比較して、今回の地震に対する倒壊・崩壊の防止に有効であったと認められる。旧耐震基準の木造建築物については、耐震化の一層の促進を図ることが必要である。
- ② 新耐震基準導入以降の木造建築物では、2000年以降の倒壊率が低く、接合部の仕様等が現行規定どおりのものは、今回の地震に対する倒壊・崩壊の防止に有効であったと認められる。2000年に明確化された仕様等に適合しないものがあることに留意し、被害の抑制に向けた取組が必要である。
- ③ 益城町中心部においても、住宅性能表示制度に基づく耐震等級3のものについては大きな損傷がみられず、大部分が無被害であった。消費者により高い耐震性能の選択肢を示す際には、住宅性能表示制度の活用が有効と考えられる。
